## 国道144号 嬭恋橋 自動遮断機への切替えについて

国道144号孀恋橋 進捗状況について 令和4年12月15日現在

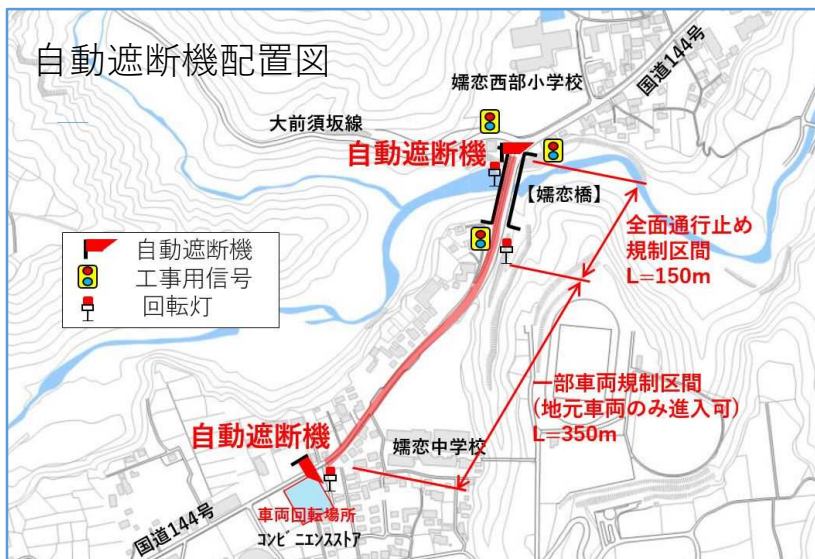
- ・交通誘導員に代わり、下図のとおり自動遮断機を2台配置します。(12月20日から)
- ・平常時はこれまでと同様、工事信号に従って通行してください
- ・地震や斜面の異状が計測された場合は、回転灯が点灯し自動でバルーンが膨らみます。

- バルーンが出たら即座に通行止めとなります。通行止め区間内に入らないでください。
- 区間内を走行中にバルーンが出た場合は、車に乗ったままゆっくりバルーンを押し抜けてください。
- 委託業者が到着後にバリケードを設置し、バルーンは格納します。
- コンビニエンスストアから嬭恋中学校付近までは地元車のみ通行可です。

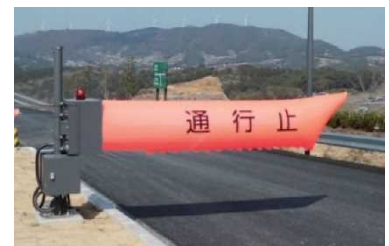
### 自動遮断機イメージ

- ・バルーン式で、異常発生時に空気で膨らみます。
- ・普段は箱に格納されています

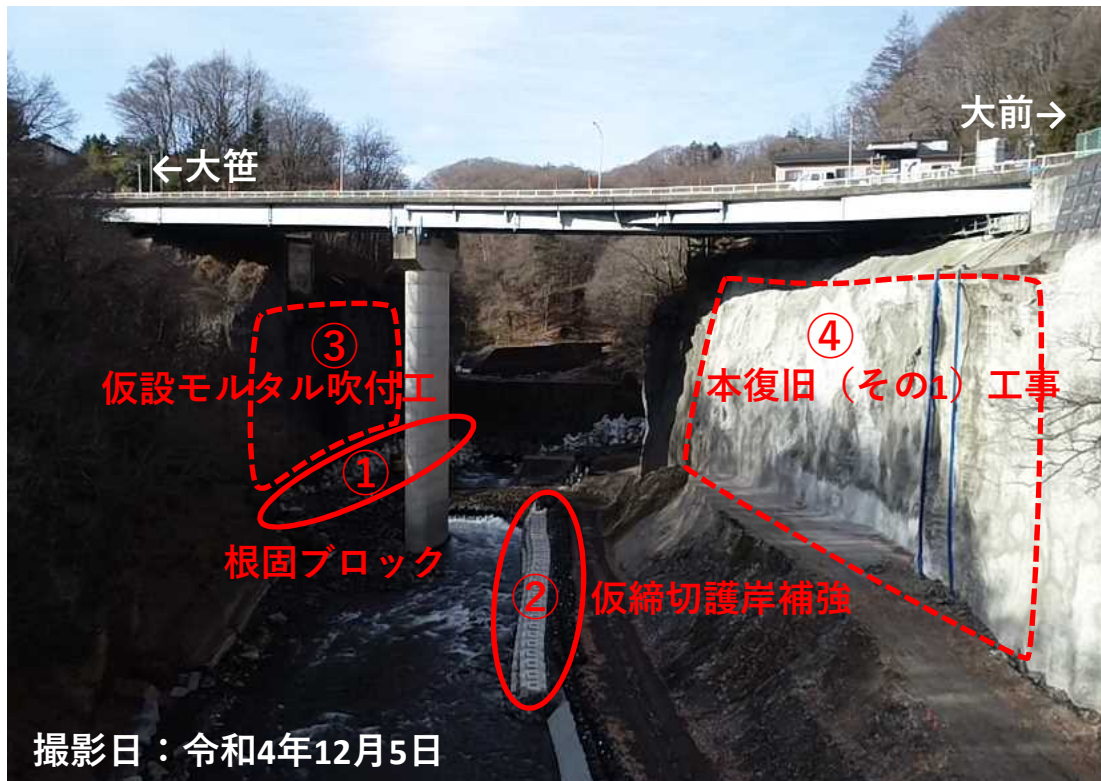
<現在の工事の進捗状況について>

- ① 根固ブロック工（右岸側）
  - ・堰堤下流右岸をコンクリートブロックで補強しました。
- ② 仮締切護岸工の補強
  - ・コンクリートブロックにより仮締切護岸を補強しました。

- ③ 仮設モルタル吹付工（現在施工中）
  - ・右岸側斜面の風化や浸食を防止する工事です。
- ④ 本復旧（その1）工事（着工準備中）
  - ・斜面表層部の崩落を防止する工事です。
