## 資料編

## 「鎌原区有文書」調査と近世鎌原郷蔵の設置年代などについて

## 群馬県嬭恋村鎌原集落における郷蔵の板倉構法

# 「鎌原の郷倉耐震基礎診断」概要報告書

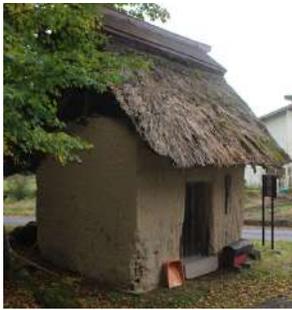
写真1 鎌原の郷蔵

鎌原集落には天明の噴火以降に建てられたと言い伝えのある郷蔵が住民によって大切に継承されており、2007年には嬭恋村指定重要文化財に指定されている(写真1)。この建物は年月を経て痛みが目立ってきたため2021年に修復工事を行うこととなった。本稿は、修復工事に先立って実施された調査によって明らかとなった建築構法について報告するものである。

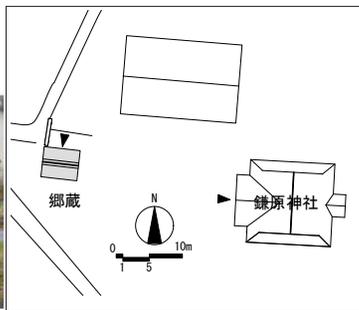
図2 郷蔵の略配置図

鎌原集落の郷蔵は、集落の中心部に位置する鎌原神社入口の鳥居の横に建ち、正面を北に構える(図2)。現在は穀物を貯蔵することはなく、集落の備品等の倉庫として用いられている。桁行3670mm、梁間2750mm、軒高2670mmの規模の井籠組土塗り板倉である(図3)。

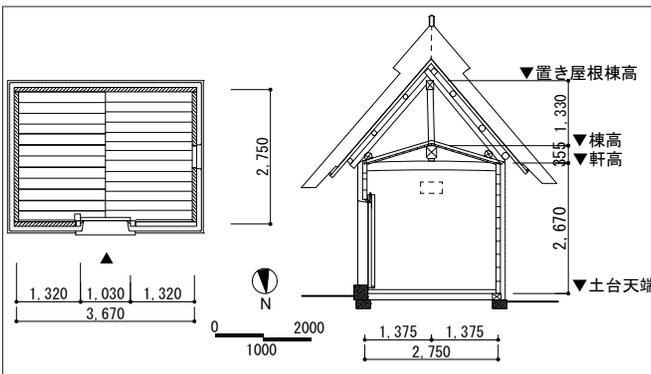
図3 平面図・断面図

入口は平側の中央部にあり、幅1030mm、高さ1750mm、厚さ65mmの一本引き戸が設けられている。西側妻面は、460×230mmの開口部が穿たれている。

基礎は約300×200-250Hmmの切石が四周に配置され、その上に約180×130Hmmの栗材の土台がのる。桁行方向を二分する位置に栗材の大引(約190×180Hmm)が土台に腰掛け蟻にて落とし込まれている。土台と大引のレベルは同じであり、その上に約180-230×1810×厚80mmの栗材の床が敷かれている。

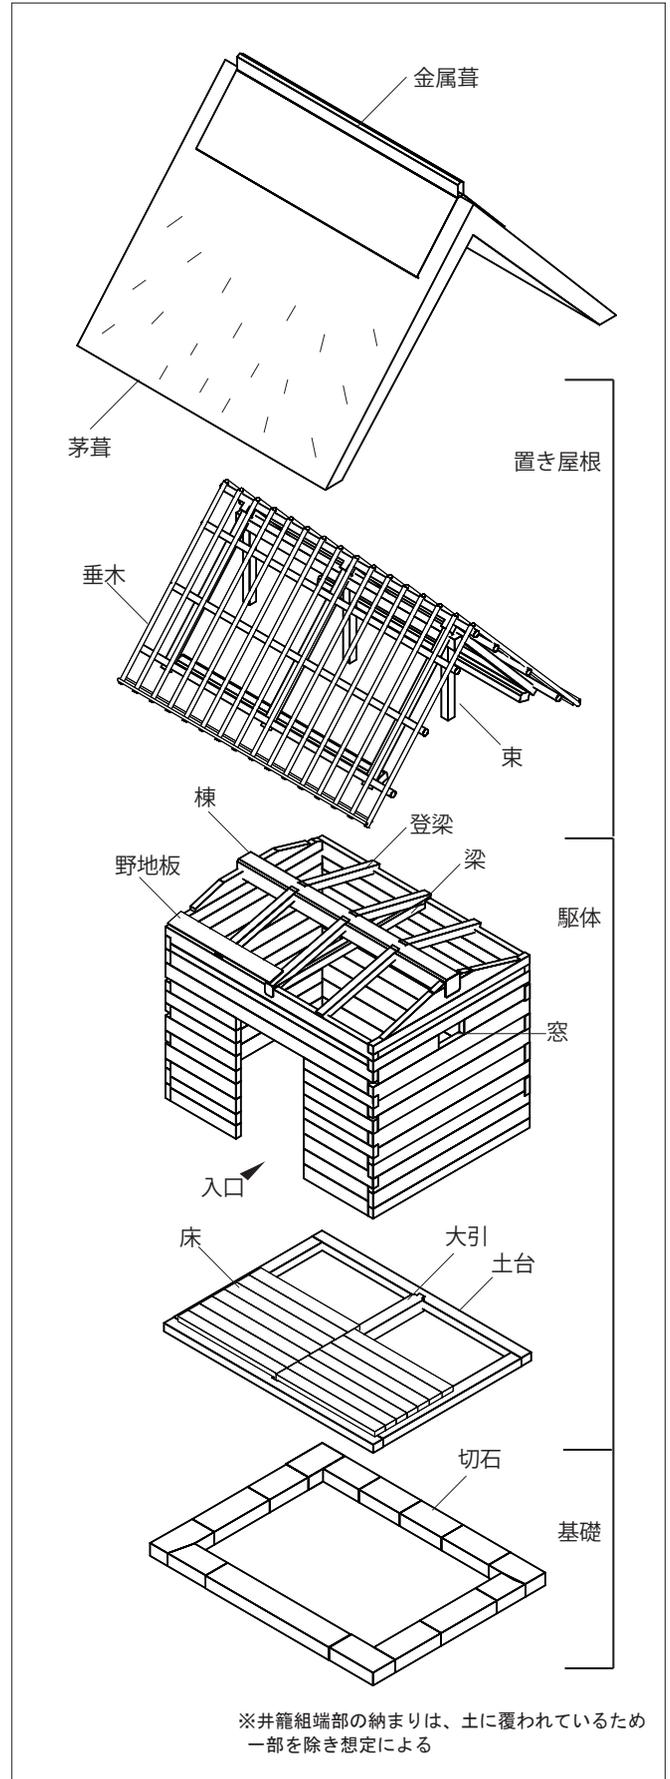
図4 軸組図

躯体は松材で、井籠組である。小屋組は、桁行方向中央に約150×180mmの梁が壁材に落とされている。棟は元口約270×275mmを東に、末口約260×260mmを西に配され、棟から壁材の天端に向かい登梁(120×120mm)が桁行方向を4等分した位置に架けられている。登梁の上に約250×厚25mm(長さ不明)野地板が配され、その上に40-50mmの厚さで土が塗られている。屋根は置き屋根となっ

ていて、葺材は茅である(図4)。

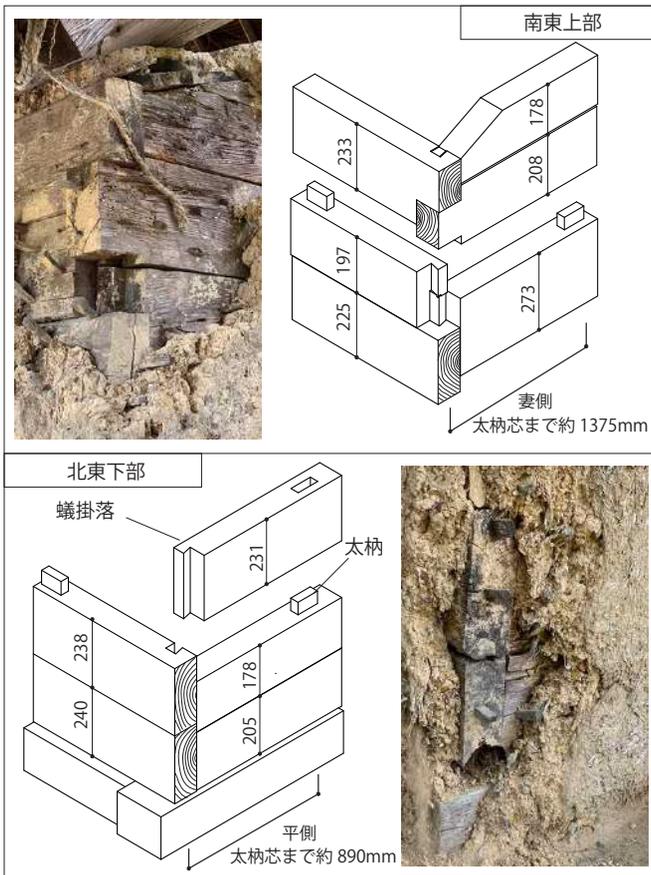
図5 井籠組 端部詳細図

鎌原の郷蔵の壁は約  $90 \times 104-268\text{mm}$  の半割りの松材を木表を外側に配して組まれている。端部の仕口は蟻掛落である(図5)。土が落ちた北東下部を見ると、妻側と平側の部材が交互に組まれておらず、またそれぞれの材の高さは異なる。一方南東上部を見ると、妻側と平側の部材の高さが違い、それぞれの部材が交互に組まれており互組と考えられる。一部端部が欠けている箇所が見られ納まりが悪いが、これは端部が風雪により欠けたものか、建築当初からの形態なのかは不明である。土が塗られているため組み方の全容が明らかではないが、土が塗られることが前提という事もあり、高さの異なる部材を適宜組んでいった可能性が高い。井籠組は端部を壁厚程度伸ばして納める事により強固に組まれることが多いが、鎌原の郷蔵は端部を伸ばさず納めている。また壁材がずれないために、縦方向につなぐ部材には太柄(約  $80 \times 30\text{mm} \times$  高さ不明)が使用されている。薄い金属を壁材の隙間に挿入する事で数カ所の

太柄を確認したが、妻側は梁間の中央部で壁材の上下を繋ぎ、桁側は桁行をおよそ3等分した2箇所の約1200mm間隔で壁材の上下を繋いでいると考えられる。

鎌原の郷蔵は井籠組の土塗り板倉で、井籠組端部の仕口は蟻掛落であった。鎌原の郷蔵は高さの異なる部材を組んだ互組であり、縦方向に壁材を繋ぐ部材として太柄が適宜設けられていた。壁には土を塗るために多数の木釘が打ち付けられ、壁土はこの地域の壁土取り場より採取されたものと考えられる。材種は壁に松、土台や床の地面に近い部材には水に強い栗が使われていた。また屋根葺材の茅はススキでその下地に葦が用いられていた。下地には径が太く張りのある葦が用いられその上に茅(ススキ)が使われていた。現在の茅葺屋根は戦後頃に葺き替えられたものと推定されるが、建設当初の屋根葺材を継承した事例と考えられる。

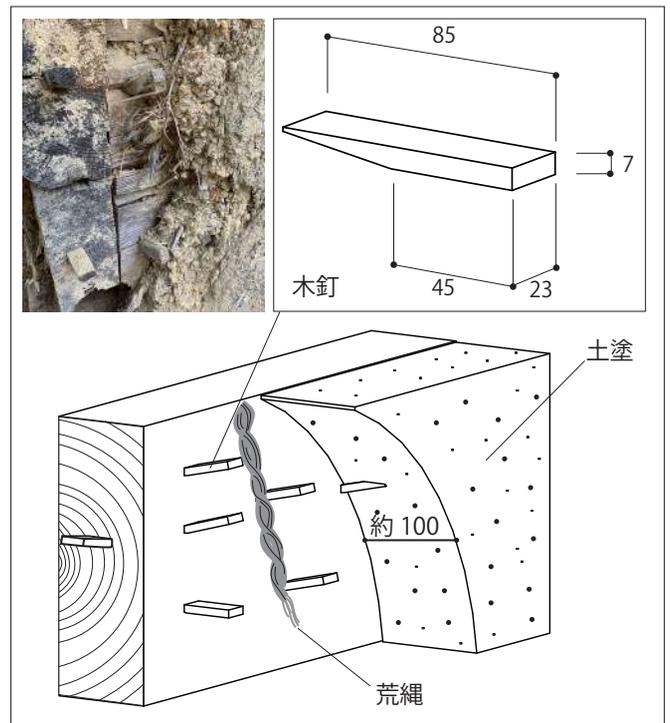
図6 土壁 詳細図

壁に土を塗るために、壁には約  $85 \times 23 \times 7\text{mm}$  の楔(図6)のような形の木釘が多数打ち付けられ、そのいくつかには荒縄が絡められ土が塗られている。井籠組端部が壁厚分伸びていない事もあり、木口にも木釘が打ち付けられて土が塗られている。土壁の厚さは約100mmである。住民への聞き取りにより壁土が採取できる場所を確認した。この地域では壁土は吾妻川の支流である小熊沢沿いにある壁土取り場(図7)から採取した粘りのある土に小石、砂、藁、水を入れて練ったものが使用されるのが一般的であり、当該建物もそのようにつくられたものと考えられる。

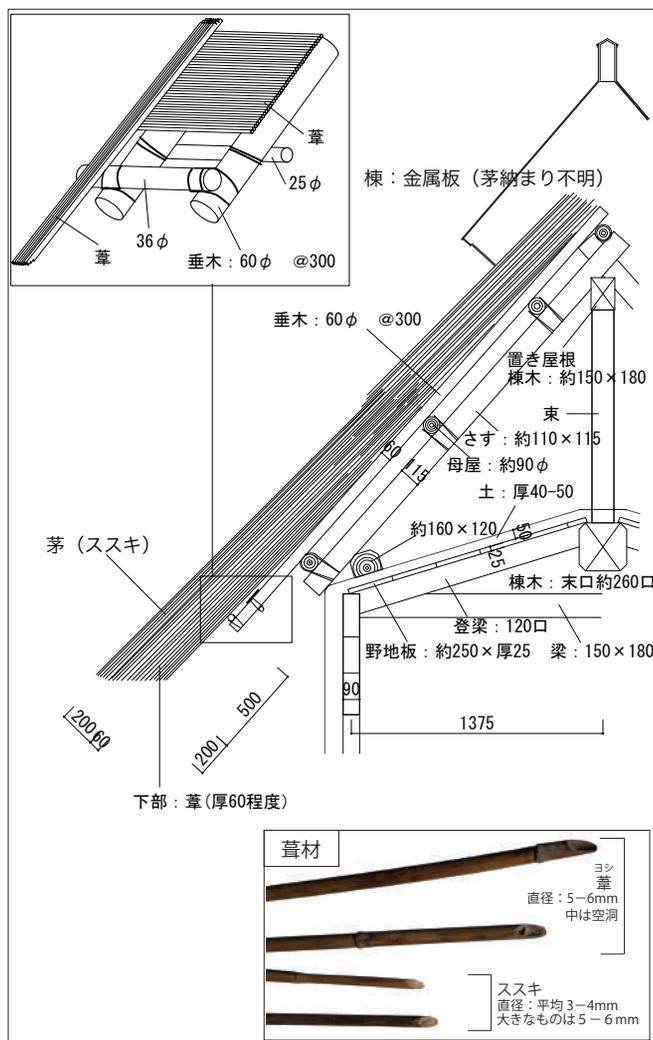
図8 屋根詳細図

鎌原の郷蔵は駆体部分を土で覆い、屋根は置き屋根となっている。置き屋根は、駆体構造の棟上3箇所にて束をのせ、約150×180mmの棟木が架っている。駆体構造の土の上に桁方向二箇所にて約160×120mmの材を配しているが、この部材は駆体構造とは緊結されていない。束の位置では、棟木から桁方向に配された部材にさす(約110×115mm)が架けられる。さすの上に90φの面皮材の母屋がのせられ縄で留められている。その上部の桁方向に約60φの面皮材の垂木が約@300で並べられ、母屋に縄にて固定される。垂木上部に、垂木と直行方向に葦(ヨシ:イネ科の多年草で水辺に生える)が一行に配されているが、莫藎(ゴザ)のように編んでいるかは不明である。その上部に葦が垂木よりも500mm長く軒先を出して厚さ40-60mmで葺かれ、その上に茅(ススキ)が厚さ200mm程度で葺かれている。葦はススキよりも茎の径が太く張があるため軒先が垂れないよう用いられていると考えられるが、茅(ス

スキ)の量が足りない場合に他の材料で補う可能性もあるため、材の使い分けの理由については不明である。現状の棟は、金属板で葺かれているため、茅葺の棟納めについても不明である。

置き屋根は火災が起きた場合に駆体内部の穀物を火災から守るために取り除けるように設置されるのが一般的であり、この蔵も火災等から収納物を守るための構法が採用されたと考えることができる。また当初は茅葺で葺かれていたものも板材や瓦材に変容していくことが多いが、鎌原の郷蔵は建設当初に用いた屋根葺材を継承した事例である。鎌原の郷蔵が最後に屋根を葺替えた時期は住民への聞き取りでも明らかにはならなかったが、戦後から昭和40年代頃と推定される。

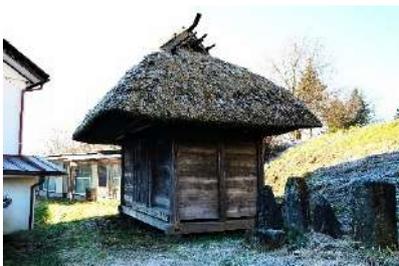
写10 塩沢の郷蔵

名称	住所	建造年	領主	形式・規模 他	構法	備考
塩沢の郷蔵 (写10)	北佐久郡軽井沢町	江戸中期以降	天領	平屋建、寄棟造茅葺 桁行3.66m、梁間1.83m、	落し板倉	軽井沢町有形文化財 令和2年10月23日
本間川郷倉 (写11)	南佐久郡小海町千代里本間川	文政13年 (1830)	天領	2階建下屋付、切妻造置屋根瓦葺(もと茅葺)、赤松材 桁行3.8m、梁間2.9m、	井籠組板倉	小海町有形文化財 平成5年3月25日 昭和50年代に瓦葺屋根に改修
糸萱集落 (写12)	茅野市北山糸萱	—	天領	井籠組板倉(板表し、土塗り、漆喰塗) 落し板倉(板表し、土塗り、漆喰塗) 基本的に2階建・切妻造置屋根板葺		集落内に点在

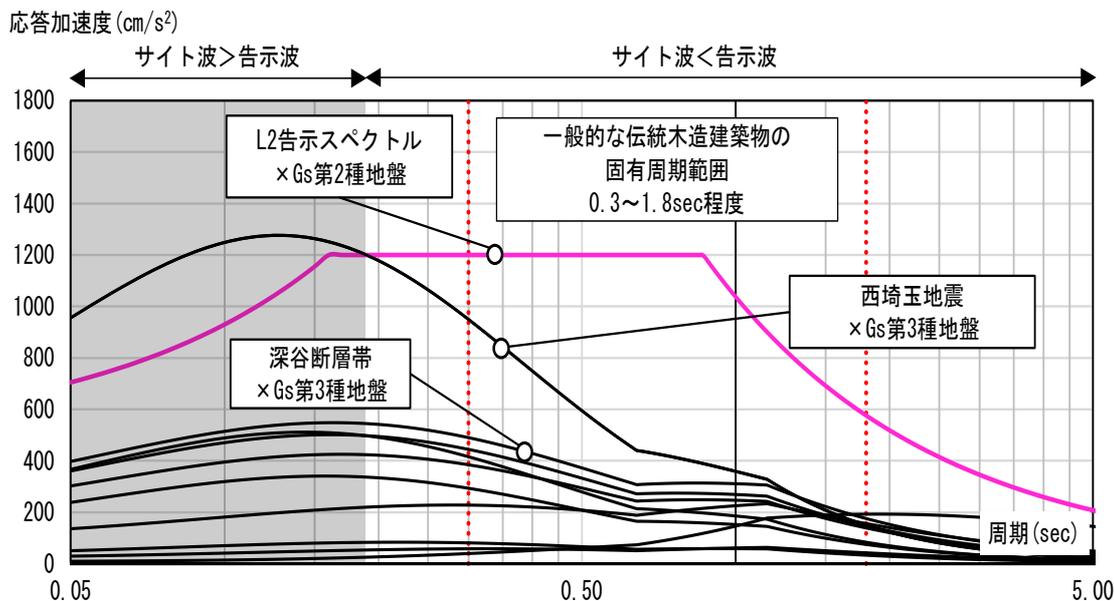
図 1-1 作成したスペクトル図

鎌原の郷倉の耐震基礎診断においては、サイト近傍の活断層に対して統計的な分析を行い、特定のサイトである同敷地における強震波形を予測し、設計用地震動を工学的判断により決定することとする。表 1-4 に想定する地震動の諸元を示す。また、図 1-1 に想定する地震動から得た加速度応答スペクトルに告示で示されている地盤増幅率の内、最大の値である第 3 種地盤の値を乗じたものと、告示で示されている極稀に発生する地震動の加速度応答スペクトルに第 2 種地盤の地盤増幅率を乗じたものを併記した。伝統木造建築物の固有周期の範囲から告示波を入力地震動に採用する。

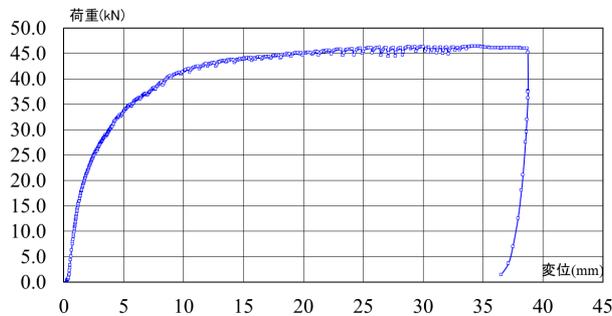
図2-1 木ダボのせん断力・変位関係

木ダボのせん断力・変位関係\*5)を参考として、鎌原の郷倉に挿入されている木ダボの変形性状を想定した。木ダボのせん断力・変位関係を示す図2-1は、同資料から引用している。

参考とした実験データから、木ダボ単位断面積 (1cm<sup>2</sup>) 当たりのせん断耐力 Q<sub>ダボ</sub>と変形角 R の関係を表 2-1 に示す。ここで、木ダボ 1 本の水平変位は、鎌原の郷倉の軒高さから層間変位角に応じた郷倉の水平変位を求め、その値を井籠組の壁板段数 (11 段) で除した値とした。

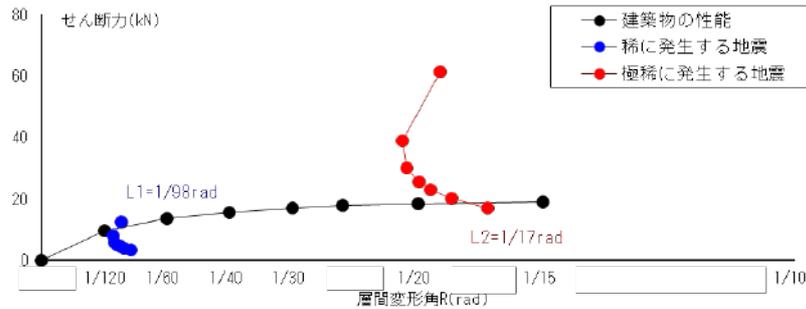
図 3-1 梁行方向の応答値

表 3-1 に耐震基礎診断の判定結果を示す。希に発生する中地震動では桁行方向において目標性能の層間変形角以下の変位応答となったが、梁行方向においては設定した層間変形角以上となり、倒壊の可能性が高いことが判明した。極希に発生する大地震動では、梁行方向、桁行方向ともに層間変形角が大きくなり倒壊する可能性があることが判明した。

耐震基礎診断では、当該敷地を第 1 種地盤であると想定した。そして、歴史地震を考慮して入力地震動は告示波とし、国交省告示第 791 号第 10 から表層地震増幅率  $G_s$  を設定して、限界耐力計算により地震応答変位を算出した。その結果、「鎌原の郷倉」は、震度 6 強～7 に及ぶ極希に発生する大地震動において、層間変形角  $1/30\text{rad}$  を超える応答変位が発生すると想定される。水平変位に換算すると軒高さレベルで梁行方向では 16.3cm、桁行方向では 10.2cm となる。振幅換算すると梁行方向 32.6cm、桁行方向 20.4cm で振動するものと考えられる。このような限界耐力計算結果を踏まえて、以下に所見を述べる。
