婦恋村指定重要文化財（建造物）

## 鎌原の郷倉 保存活用計画

令和3年3月

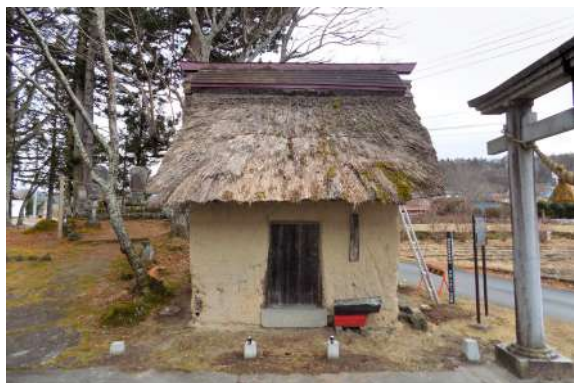
写-1 正面（北面）

広さ 6 畳の一室空間。正面（北面）中央に一本引棧唐戸の入口を付け、西面に明り取り小窓を付ける。外壁は荒壁土中塗り仕上げ、内壁は松材の井籠組板壁表し鉋仕上げとしている。床は栗材手斧仕上げの板敷き、天井は松材の野地板表し鉋仕上げである。

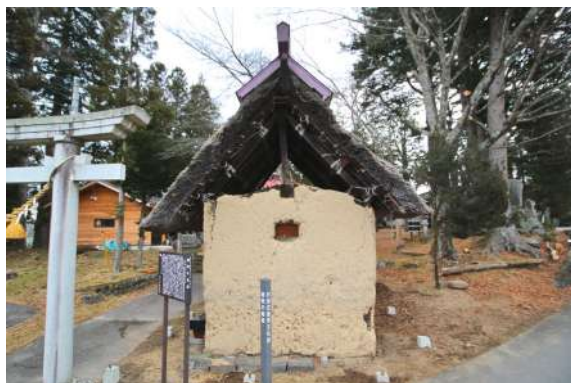
写-2 妻面（西面）

西面には460mm幅×230mm高の開口が空けられ、有孔合板が取り付けられている。従前の建具は残置されておらず形式は不明である。

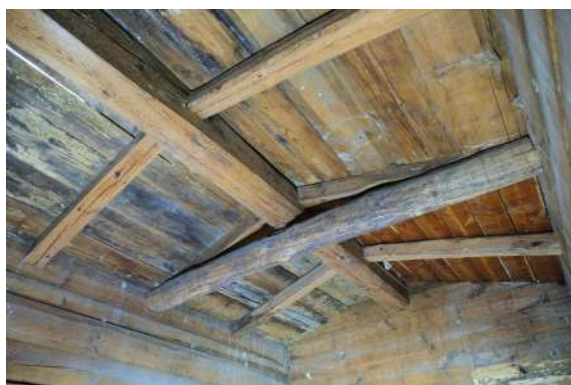
写-4 天井

土台に井籠組板壁がのる。柱はない。土台は約 180 mm幅×120 mm成の栗材、これに床梁（180 mm幅×150 mm成）を桁行中央に架け、栗材床板（80 mm厚×180～230 mm幅×1820 mm長）を敷く。壁は 90 mm厚×105～270 mm成の松材を接合面に太柄入れで組み上げ、桁行中央に梁を壁に落とし、桁育方向に下屋根の棟木を妻壁に落とし込む。この 2 材に構造的主従はみられない。さらに、桁行 4 分割の位置に棟木から桁行壁に登梁を架け、これに野地板（天井を兼ねる）25～30 mm厚が張られる。

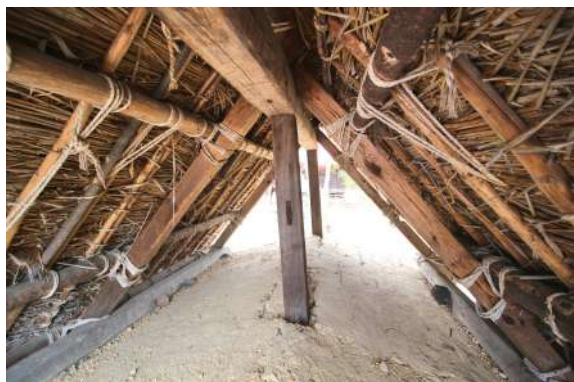
写-5 置屋根小屋組（西より）

束立て合掌組とする。置土上に土居桁を敷き（下の構造と固定していない）、棟木に束を立て置屋根の棟木を受ける。扱首材（105mm角・間隔1820mm）、母屋（皮付末口90mmφ・間隔855mm/600mm）、垂木（皮付小枝・間隔303mm）で組まれ、軒裏をヨシズ仕上げとし、下葺に葦を約50mm、本葺に茅を約300mmの厚さで葺いている。棟木及び土居桁は手斧仕上であり当初材と思われるが、束、扱首材及び屋根下地材は、中古材の使用や風食の程度から、茅葺替え時に更新されたと思われる。

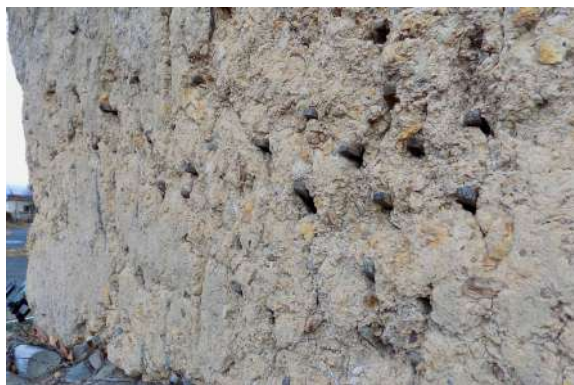
写-7 土壁

板壁に栗材の楔（約23mm幅×85mm長×7mm厚）を大凡100mm間隔で打込み、これに荒縄トンボを結わえ、荒壁土を複数行程（下塗、付送り、仕上）で仕上っている。壁の厚さは約100mmである。置屋根下は野地板上に約60mm厚で荒壁土を押え込んでいる。

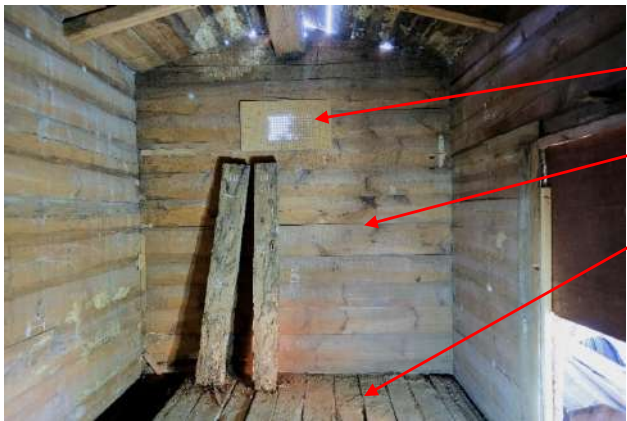
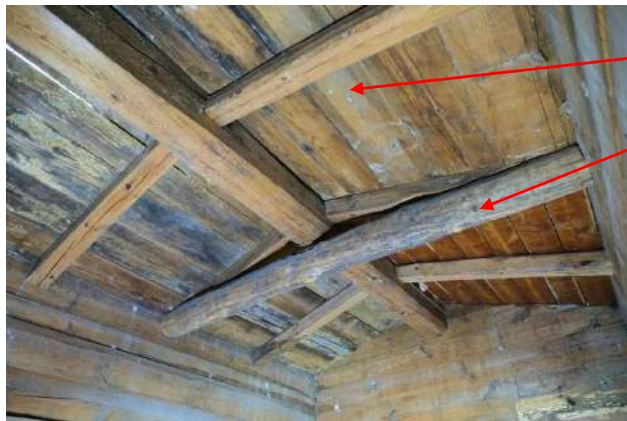
図-10

基準 1

基準 2

基準 3

保存部分／保存管理設定図（内部）
